## Fadiagnosztikai adatlap és kezelési javaslat

Budapest Főváros Önkormányzata

**Helység:** Budapest XII.  
**Terület:** Hangya utca 24/b. - 24/c.  
**Fa kódja:** TE12HUFF  
**Fafaj (latin):** *Pinus nigra*  
**Fafaj (magyar):** Feketeenyő  
**Fa magasság:** 10 m  
**Törzs magasság:** 7 m  
**Törzs átmérő 1 m-en:** 64 cm  
**Törzskerület 1 m-en:** 201 cm  
**Korona átmérő:** 9 m

**Vizsgálat ideje:** 2016. február 3.

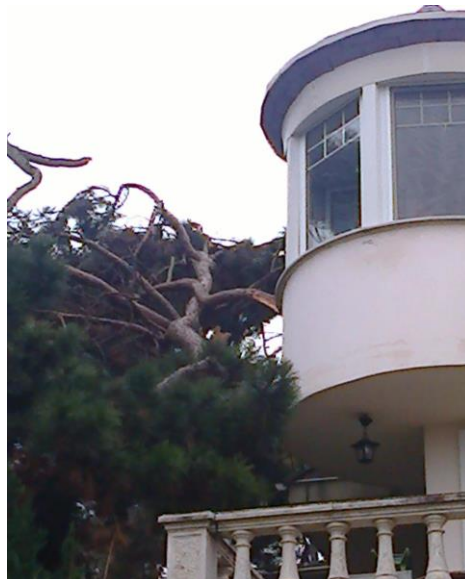
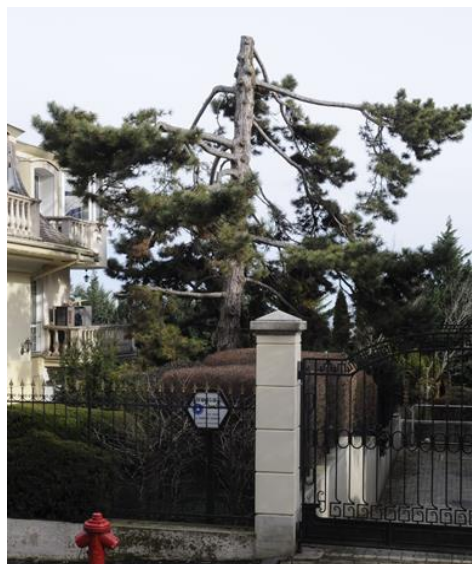
| A fa déli oldalán régi villámcsapás nyoma fut végig, mely szépen kalluszosodott. 1 m magasságban bevágott betonvas csomó áll ki. | |
| Visszacsonkolt korona, vízszintesen álló, felkopaszodott vázágak. | |
| A fa koronájának 60 százaléka 2014-ben jégkárosítás miatt jelentős károkat okozva a közeli épületre tört. | |
| A megmaradt vázágak vízszintesen helyezkednek el, a hó- és jégterhelés esetén fokozott a törésveszélyük. | |
| A fa ágrendszerének statikai megerősítése nem megoldható. Mivel a fa oly mértékben sérült, hogy a védettségének indokát (habitusa és méretei) elveszítette, javasolt az egyedi védelem megszüntetése. | |

Értékszám: 1  
Sürgősen lecsérélendő állapota vagy károkozás veszélye miatt

**KIVÁGÁS**
