## KÉPZŐMŰVÉSZETI SZAKÉRTŐI ÁLLÁSFOGLALÁS

Beszédes János: Pányvavető, Varga Imre: Winston Churchill és Veres Gábor: Ronald Reagan áthelyezési és restaurálási tervének szakvéleménye

## Városligeti szobrok áthelyezési, restaurálási terve

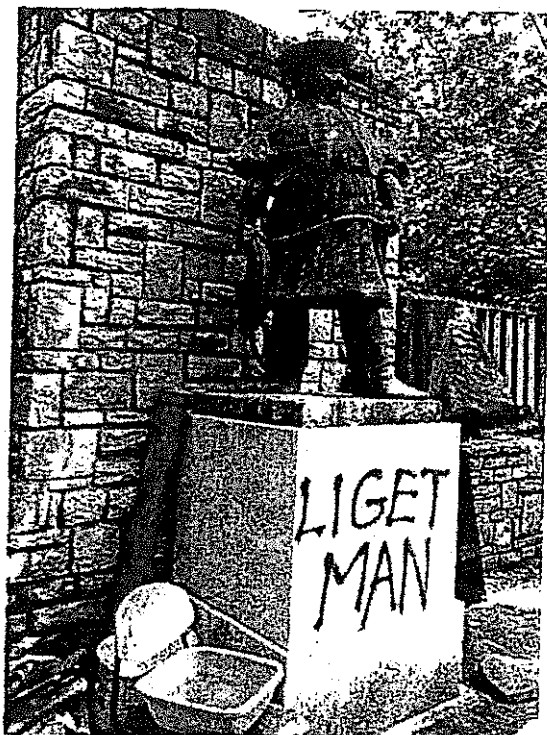
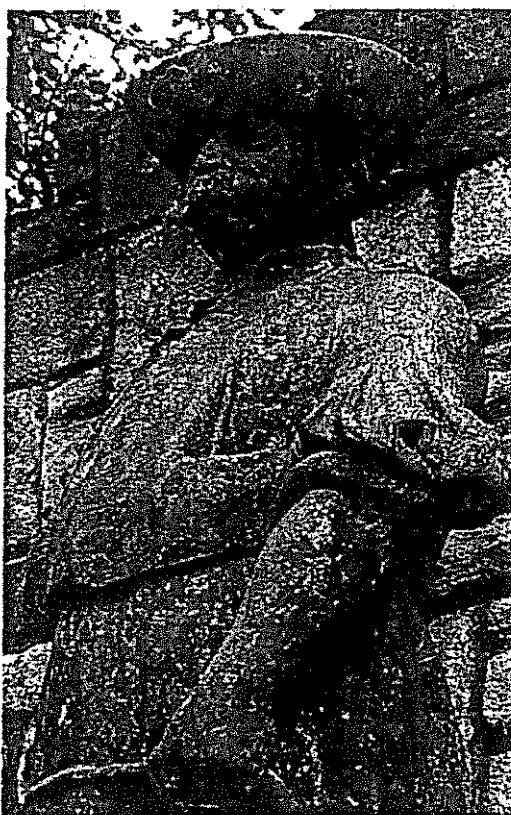
### 1. Pányvavető szobor

A pányvavető szobor bronzból készült, mokány, életnagyságnál kisebb alak, alatta két kötelemből készült talapzattal, az alsó elem 2cm-rel szélesebb. A talapzat alatt az aszfaltba süllyedve alátétkö található alig láthatóan.

A bronz szobor viszonylag jó állapotban van, felületén sérülési nyomok nem találhatók. A szobor erősen szennyezett, patinázódott, ami többnyire a szabadban lévő bronz öntvényekre egy bizonyos kor után természetesen jellemző. A talapzat anyaga süttői keménymészkö. Zöld graffitis felirattal fújták le, a talajhoz közeli felületen felcsapódási szennyezettség található.

- **Beszédes János: Pányvavető**  
A szobor és talpazata a Városligetben található Mezőgazdasági Múzeumba kerül átszállításra, tehát zárt térbe kerül. Áthelyezéskor a kő és bronzszobor külön mozgatása javasolt. A köelemeiről a graffiti eltávolítás és tisztítás a szemcseszórásos eljárás helyett, a szennyeződés függvényében a vegyszeres fellazítás (pld.: Remmers Graffiti-entferner) és kézi csiszolás javasolt.

A szobor és talapzata a Városligetben található Mezőgazdasági múzeumba kerül át, tehát nem a parkban, hanem a múzeumban lesz bemutatva, elhelyezve. Ennek tudatában kell a restaurálást megtervezni: A talapzatról le kell tisztítani a graffitis feliratot, melyet mikro szemcseszórással javasolt elvégezni. A szobor bronz felületére mindenféle oda nem illő anyag tapadt / guanó, malter stb./, ezeket változtatható nyomású vízpermettel, és különböző műszaki kefékkel mechanikusan lehet eltávolítani, letisztítani. Az erősen patinázódott felületeket én múzeumi bemutatás esetén megtartanám, már hozzá tartozik a szobor történetéhez, de az esztétizáláson túl szükséges lenne egy fém restaurátor szakvéleményére is.

A szobor és talapzatának átszállítása úgy történik, hogy a jelenlegi formájában kell megmozdítani. Ez azt jelenti, hogy nem szükséges a műtárgyat elemeire bontani, hanem igyekezni kell egyben tartani szobrot és talapzatát, úgy kell alákötözni, hogy az emelődaru egyben tartva emelje föl a talajról, és tegye föl a teherautó platójára. A szobor talapzatánál az aszfalt alá kell vésni, az oldalaknál mintegy 10 cm vastagságban, hogy az emelő szalagkötelek aláférjenek két oldalról. Ezzel a módszerrel egyben fel lehet függőlegesen emelni a szobrot a talapzatával együtt. Az elmozdításhoz, átszállításhoz meg kell tervezni a daru emelésének terhelhetőségét, és erre alkalmas darus kocsit kell igénybe venni! A teherautóra ugyanebben a függőleges helyzetben kell fölrakni, majd

kétoldali spanneres lekötéssel biztosítani, fixálni az átszállítás idejére. Ugyanebben a tartásában lehet leemelni, és beszállítani a múzeum területére, az a lényeg, hogy nem szabad az eredeti függőleges helyzetétől eltérni. Csak szakember irányíthatja az áthelyezési munkálatokat.

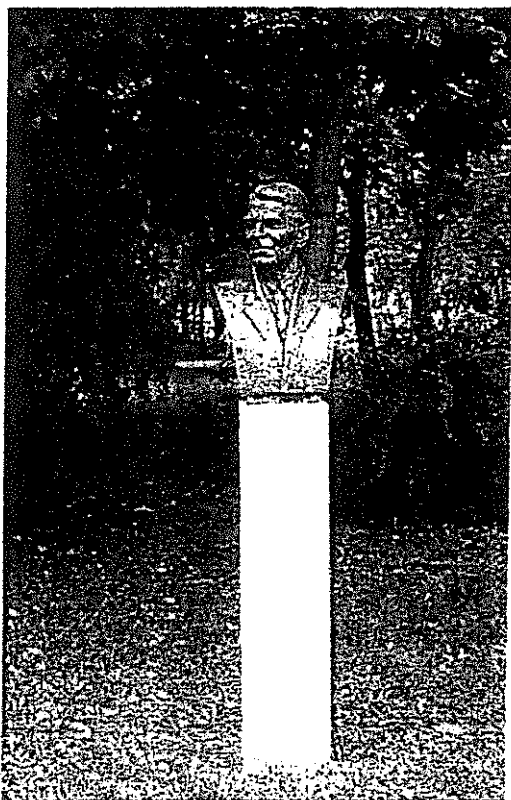
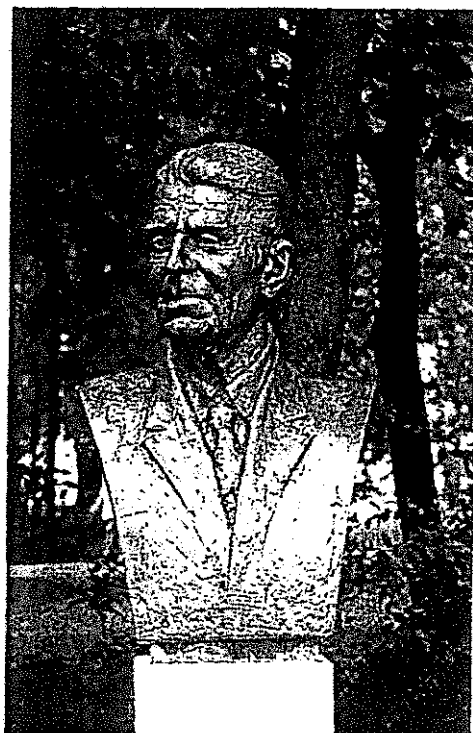
## 2. Ronald Reagan szobor áthelyezése

A szobor és talapzata jó állapotban van, különösebb restaurátori beavatkozásra nincs szükség, csupán az alig olvasható felirat betűinek újrafestése szükséges, kültéri homlokzat festékkel/ fekete/- a fotón alulexponáltság miatt nem látszódik a felirat-

- **Veres Gábor: Ronald Reagan**  
Áthelyezéskor, a bronz büszt köré kaloda építésével elfogadott a posztamenssel együtt való mozgatásuk. A betűk újra festése erre a célra kifejlesztett betűfestékekkel, nem kültéri homlokzathoz festékekkel történjen. A köelemek tisztítása, a szennyeződés függvényében, vegyszeres fellazítással (pld.: Remmers Graffiti-entferner) és kézi csiszolás/fényezéssel történjen.

A Városligetben korábban előforduló szoborlopások miatt az újabb kori szoborállításkor a művészek korábbinál jóval erősebb csapolásokat, talapzatba

történő bekötéseket alkalmaztak. Ezt figyelembe véve kell a szobrot és talapzatát mozgatni.

A beton alap eltávolítását megelőzően darus kocsí segítségével meg kell kötni két oldalról a talapzatot kb. háromnegyed magasságban, majd a köteleket meg kell feszíteni, és csak ezt követően lehet a földben lévő betonmagot szétfúrni, megszabadítani a talapzattól. A szétfúrás teljes ideje alatt a daru kötele tartja függőlegesen a talapzatot és a vele összekapcsolt portrét. A munkálatok előtt pár nappal a kertépítésszek által kijelölt új helyszínen el kell készíteni a szobor fogadására szánt betonmagot és a csapolást: 60x60x80 cm. A szobor és talapzatának kiemelése függőleges irány megtartásával kell, hogy történjen! Ebben a helyzetben kerül fel a teherautó platójára, majd így kerül rögzítésre kétoldali spanneres lekötéssel, mely biztosítja a szállításkor a szobor helyzetét. A szobrot és talapzatát a földbeásott betonmag 20 mm átmérőjű saválló csapjába süllyesztjük, ragasztóval rögzítjük.

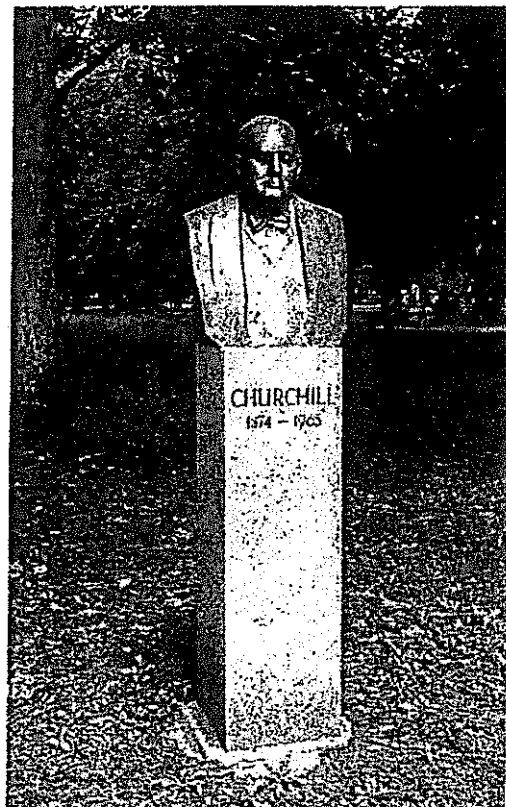
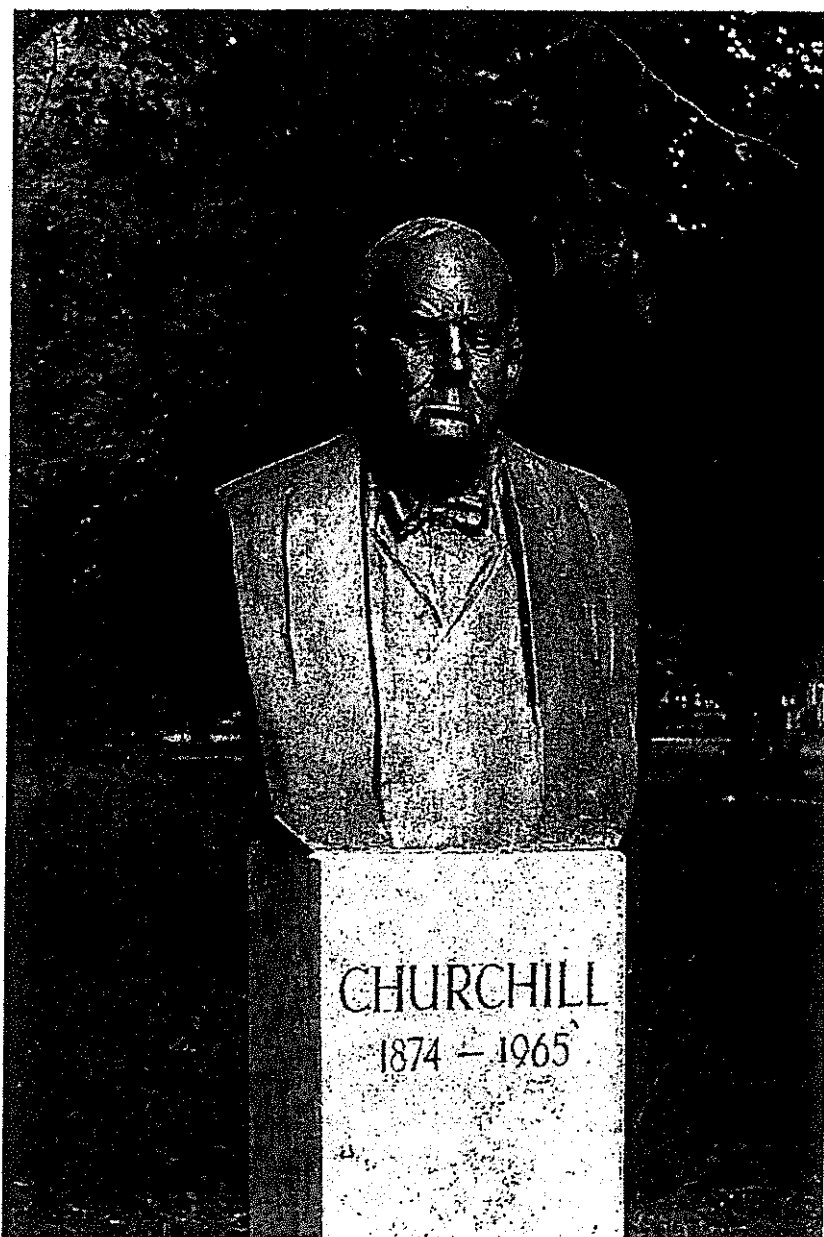
### 3. Churchill szobor

A közel életnagyságú bronz büszt alatt keménymészkőből készült négyszögletes posztamens helyezkedik el. Homloksíkján vésett felirat, és születési - halálozási évszám látható. A bronzszobrot a kő talapzathoz csapolással rögzítették. A talapzat alatt látható a tartó szerepet betöltő betonmag felső síkja, melyet eredetileg a földfelszíne alá terveztek, csak idővel enyhén kimosódott.

A bronz-, és a kőfelület jó állapotban van, restaurátori beavatkozást különösebben nem igényel. A vésett felirat, és évszám festése megkopott, ennek újrafestése indokolt. A talapzat alsó részén fölcsapódás látható, mely esőzéskor a talaj felázása során történik, ez könnyen eltávolítható, de a következő alkalommal ismét maszatossá válik. Erről már korábban írtam, hogy a talapzat közvetlenül a föld felszínével érintkezik plintosz nélkül, és így keletkeznek ezek a nem túl esztétikus felsározódási nyomok.

- **Varga Imre: Winston Churchill**  
Áthelyezéskor, a bronz büszt köré kaloda építésével elfogadott a posztamenssel együtt való mozgatásuk. A betűk újra festése erre a célra kifejlesztett betűfestékekkel, nem kültéri homlokzathoz festékekkel történjen. A köelemek tisztítása, a szennyeződés függvényében, vegyszeres fellazítással (pld.: Remmers Graffiti-entferner) és kézi csiszolás/fényezéssel történjen.

A szobor és talapzat áthelyezése hasonló módon történik az előzőekben leírtak szerint. A szobor új helyén elő kell készíteni a szobor fogadását, mely beton alap készítését jelenti. A kijelölt helyen 60x60x80 –as árokba kerül a beton, melybe középre kb 4 cm átmérőjű, 25 cm hosszú műanyag csövet kell elhelyezni, ez a fémcsap fogadására szolgál. A meglévő szobor szétbontását a földben lévő betonmag szétfűrészával kell kezdeni, pontosabban előbb a darus kocsival rögzíteni kell a szobrot.

A talapzat felső harmadára a két irányból elhelyezett szorító kötéssel megkötött szalagköteleket a daru megfeszíti, csak ezt követően lehet a beton lap szétfűrészt elvégezni. A talapzat leválasztása után lehet a szobrot fölemelni. A műtárgy mozgatásánál itt is az a koncepció, hogy a bronzszobor büsztöt és a talapzatot normál helyzetükben, egyben emeljük föl, mert így statikailag a legbiztonságosabb, mivel a köztük lévő fémcsapolás nem feszül oldal irányban. Ezt a függőleges irányt tartva lehet elhelyezni a teherautó platóján, melyet kétoldali spanner kötelekkel lehet biztosítani, szakember irányítása mellett. Az átszállítást követően ugyanezzel a kötéssel lehet leemelni a szobrot. Az előre elkészített saválló csapot behelyezik, beragasztják a betonalapban előkészített lyukba, majd a talapzat aljába fúrt 30 mm átmérőjű, és 20 cm hosszúságú lyuk összeillesztésével lehet a szobrot ráhelyezni a betonmagból kiálló méretes csapra. A csap alsó és felső beragasztását kültéri flexibilis csemperagasztóval javasolt elvégezni.
