| VIZUÁLIS FAVIZSGÁLATI ADATLAP ÉS KEZELÉSI JAVASLAT | |
| Sorszám: | 209 |
| Fafaj (latin) | <i>Robinia pseudoacacia</i> |

| A FA HELYE | Bp., X. ker., Gyógyszergyári u., hrsz.: (39210/170) |

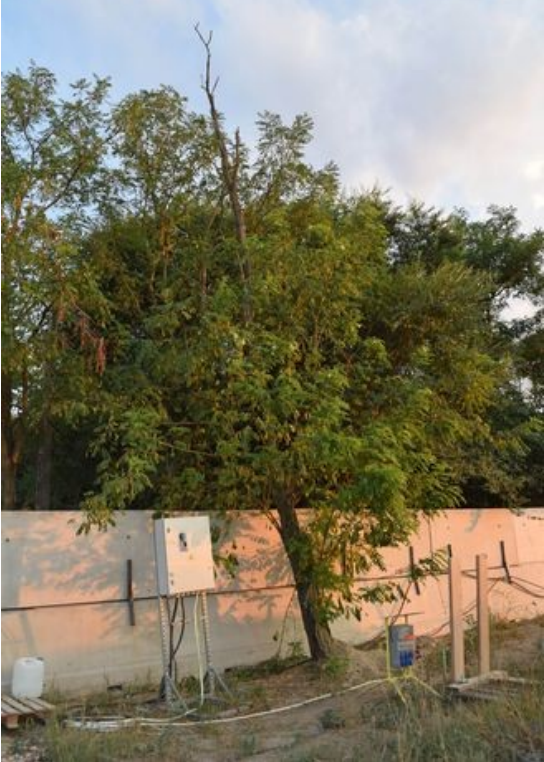
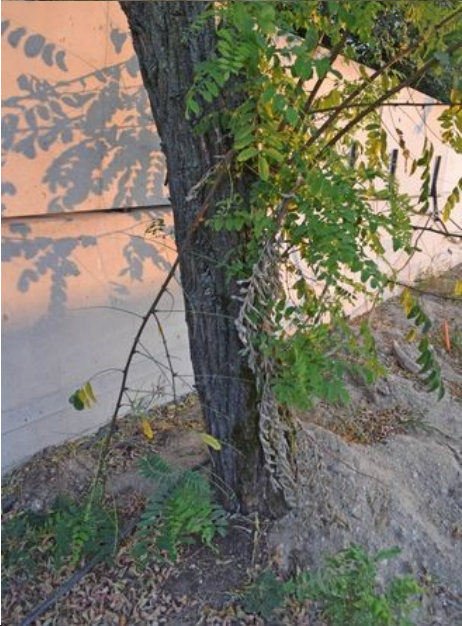
| ÉRTÉKELÉS | |
|---|---|
| gyökérnyakon homokfeltöltés van | |
| 1,8 m-en levágott vázág (d=20 cm-es metszlap), törzssarjak, 2,5 m-től kiszáradó-korhadó vezérág, kerítés felé dől (kismértékű) | |
| kiszáradt korona | |
| kiszáradó fa | |

| ÖSSZEFOGLALÁS |
|---|
| A vizsgált fa építési területen áll. Ideiglenes közművekkel körbevéve (pl.: elektromos kiállás stb.). A gyökérnyakon homokfeltöltés van. 1,8 m-en levágott vázág (d=20 cm-es metszlap), törzssarjak, 2,5 m-től kiszáradó-korhadó vezérág, kerítés felé dől (kismértékű). Koronája kiszáradt. Kiszáradó fa. |

| ÁPOLÁSI JAVASLAT |
|---|
| Középtáv: <b>kivágandó</b> . Jelen adatlap 1 évig érvényes. |

| INTÉZKEDÉS |
|---|
| <b>04 - Egészségi állapot miatt kivágandó</b> |
