tárgy: Budapest-Tabán Alexandriai Szent Katalin Plébánia, Bp. I. ker. 6264/1 hrsz. alatti ingatlanon fakivágásához tulajdonosi hozzájárulás kiadása

## Előterjesztés

# Nyírfa műszeres vizsgálata

## Favizsgálati adatlap (FAKOPP 3D)

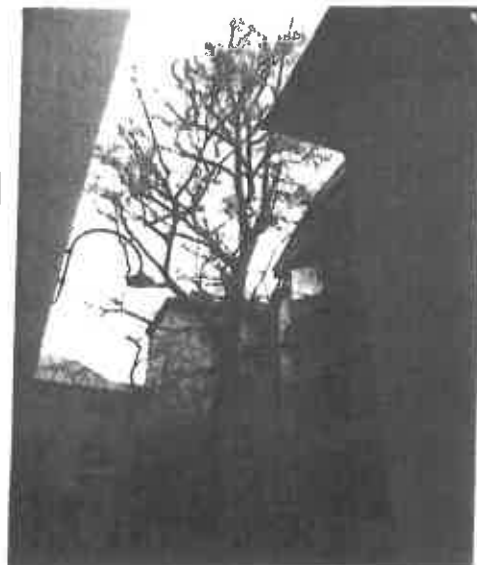
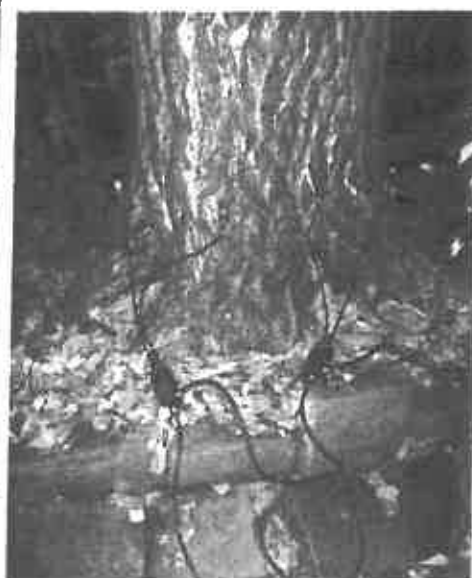
| Törzs állapota |
|---|
| Radó-féle osztályzat (B): 4 |

| Korona állapota |
|---|
| Radó-féle osztályzat (C): 3 |

A fa EU-módszer szerinti értékelése  
(A+B+C+D+E)/5=55%

A fa veszélyes, kivágását javaslom.

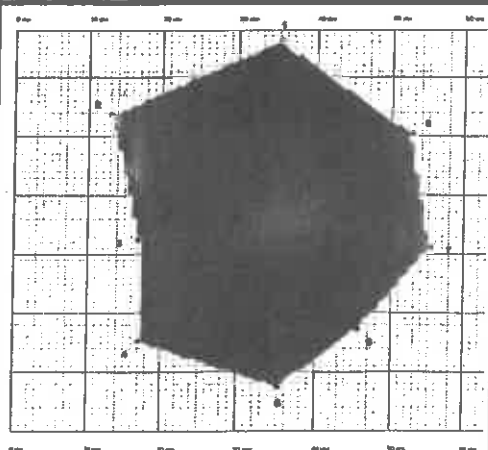
### FAKOPP mérés eredménye

Mérés magassága: 43 cm

Biztonsági távolság: 10 m

A 1013 Budapest, Attila út 11. alatt található Alexandriai Szent Katalin Templom plébániájához vezető keskeny kert járdája mellett található nyírfa műszeres vizsgálata során a gyökérnyak terpesze fölött, a talajtól számított 45 cm magasságban végeztem mérést, amely korhadást, üregesedést vagy repedést nem mutatott ki.

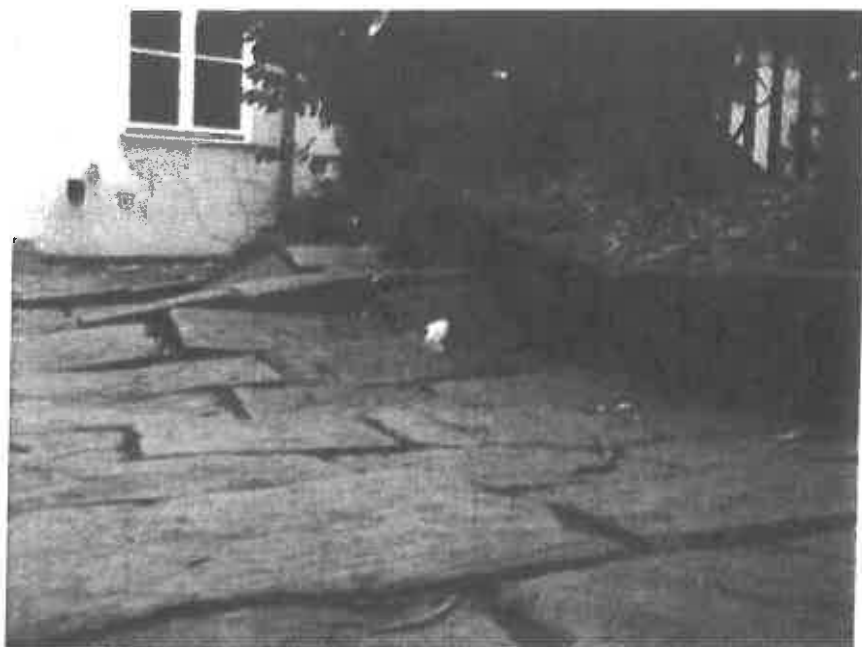
**Felnyomott járólapok**

A plébánia bejáratához vezető, kőből rakott járda felől a vastagodó gyökérnyak és az erősödő gyökér nagy mértékben megemelte a járófelület szintjét. Ez egyrészt azért alakulhatott ki, mert az enyhén ferde állású habitusból adódó terhelés megtartására ezen oldali fő gyökereknek kellett megerősödni. Az alábbi képen az is jól látszik, hogy a járószinthez képest a fa gyökérnyaka körülbelül 20 centiméterrel magasabban helyezkedik el, amiből adódik, hogy a gyökér fejlődése a járószintet felnyomja. Az is okozhat felszín felé irányuló vastagodást, gyökér kiemelkedést, ha a gyökér alatti talaj nagyon tömörödött, vagy tömörszerű kemény kőzet, épített tárgy akadályozza lefelé hatolást.

Ha csak a járdát kellene javítani, akkor a járdával jobban el kellene kerülni a fa környezetét, de még ez is érzékenyen érintené a gyökérzónát.

Azonban a területen lejáró építését tervezik, ami a hely szűke és a terep adottságai miatt súlyosan érintheti a gyökereket. A már így is enyhén ferde állású fa statikáját nagyon felboríthatja, amit a korona méretének komoly csökkentésével lehetne kompenzálni, de a nyírfák nem jól tűrik az erős visszavágást, gyakorta hamar bekorhad, legyengül a korona. Másrésről a féloldalasan fejlődött gyökérzetben végzett bármilyen talajmunka nagy tartóképeség csökkentést eredményezhet. Továbbá élettanilag is nagyon káros következményei lehetnek a felszívó zóna jelentős részének elvesztése miatt.

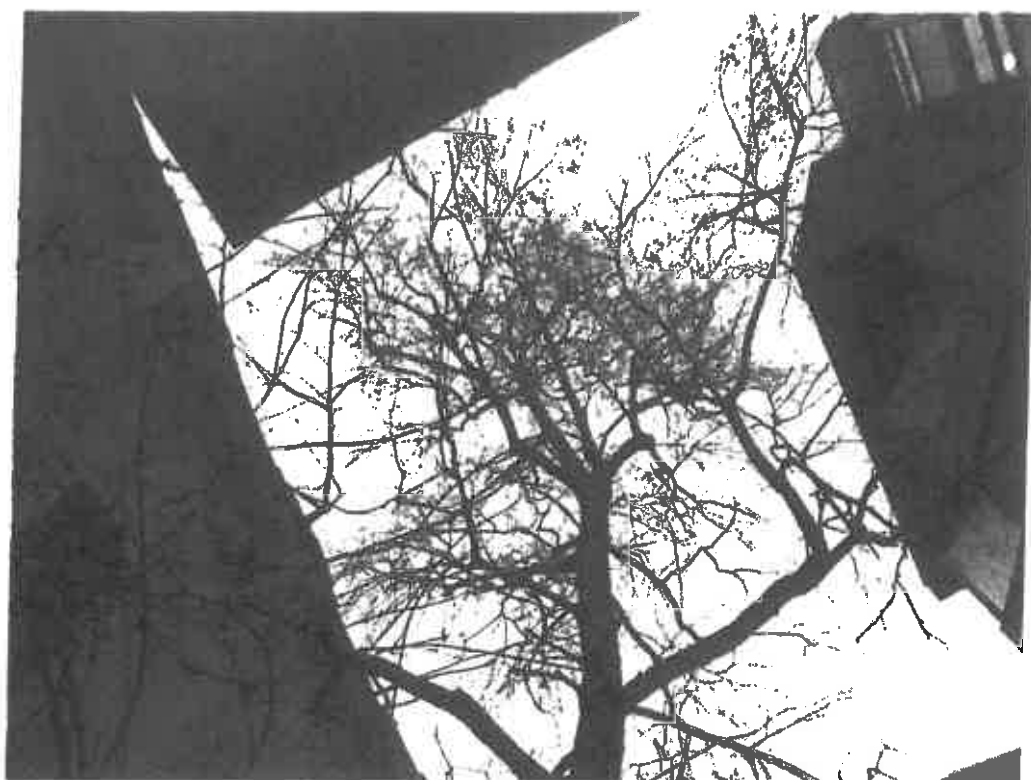
**Az épületek közelsége**

A szűk térben fejlődött korona három épülethez (hotel, lakóépület és a templom) is közel vagy fölé nőtt. Emiatt könnyíteni és kurtítani szükséges a koronát, amit folyamatosan végzendő feleadat. A fő szélirányból a templom épülete védi, célszerű korlátozni a fa további növekedését, különben nagyobb valószínűséggel fordulhatnak elő töréskárok, melyek a szomszédos ingatlanokat veszélyeztetik, főleg a hotel üvegezett épületét.

A szél okozta ágtöréseknél sokkal nagyobb biztonsági kockázatot jelenthet az, hogy bármilyen talajmunka a kertben, ami gyökérszóra bolygatásával jár, növeli a kidőlés veszélyét. Kisebb méretű fenyő már dőlt ki az udvaron, de méreténél fogva számottevő kárt nem okozott. Egy ilyen méterű fa esetében azonban komoly anyagi kár eshet a szomszédos épületben és veszélyeztetheti a személyi biztonságot.

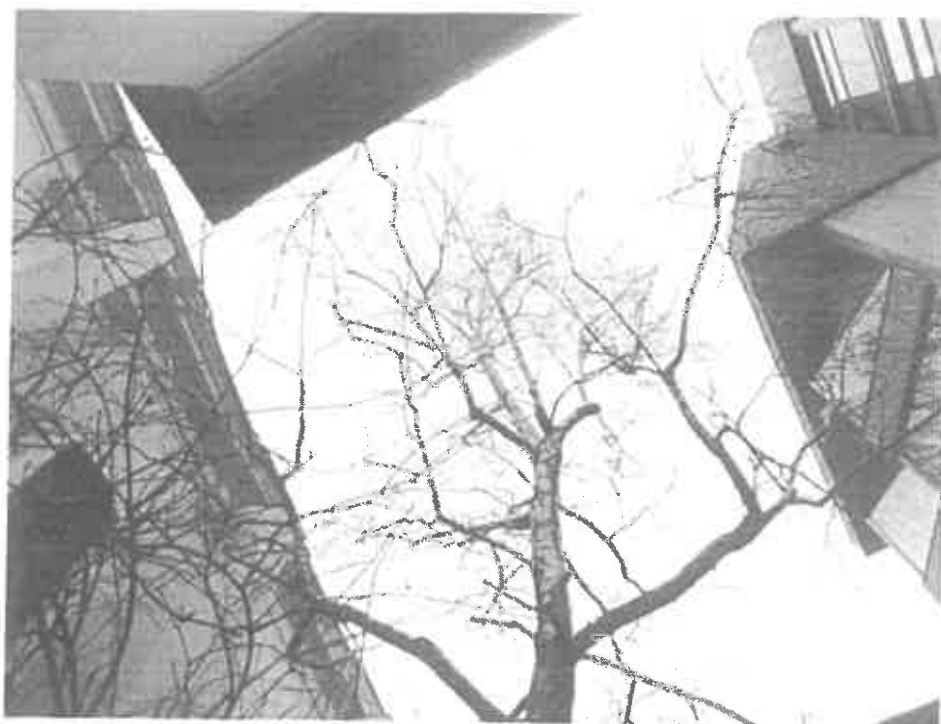
### Az épületek közelsége

A szél okozta ágtöréseknél sokkal nagyobb biztonsági kockázatot jelenthet az, hogy bármilyen talajmunka a kertben, ami gyökérzóna bolygatásával jár, növeli a kidőlés veszélyét. Kisebb méretű fenyő már dőlt ki az udvaron, de méreténél fogva számottevő kárt nem okozott. Egy ilyen méretű fa esetében azonban komoly anyagi kár eshet a szomszédos épületben és veszélyeztetheti a személyi biztonságot.

A fa tulajdonképpen szűkebb helyen van, mint a természetes térigénye. A koronáján látszik, hogy a szabad állásban, természetes környezetben fejlődött fajtársaihoz képest gyéresebb, ritkásabb az ágrendszer, gallyazata. Jelenleg a kora elérheti a 40 évet, ami puha fájú, rövid életciklusú pionír növényként azt jelenti, hogy eddigi intenzív növekedése után valószínűleg elérte az életciklusának azt a részét, amiktől inkább hanyatló állapotra számíthatunk, növekvő számú fenntartási problémával.

A fenntartási tapasztalatok és a vizsgálat alapján szakmai javaslatommal támogatom a fa kivágását.
